Техническое задание №66

На выполнение работ по ремонту металлоконструкции грузоподъемного крана рег. №287.06/П (поз.16) инв. №7324, расположенного в здании «Кузнечно-прессовый корпус» литер БО, инв. №344.

Ведомость дефектов №66/1

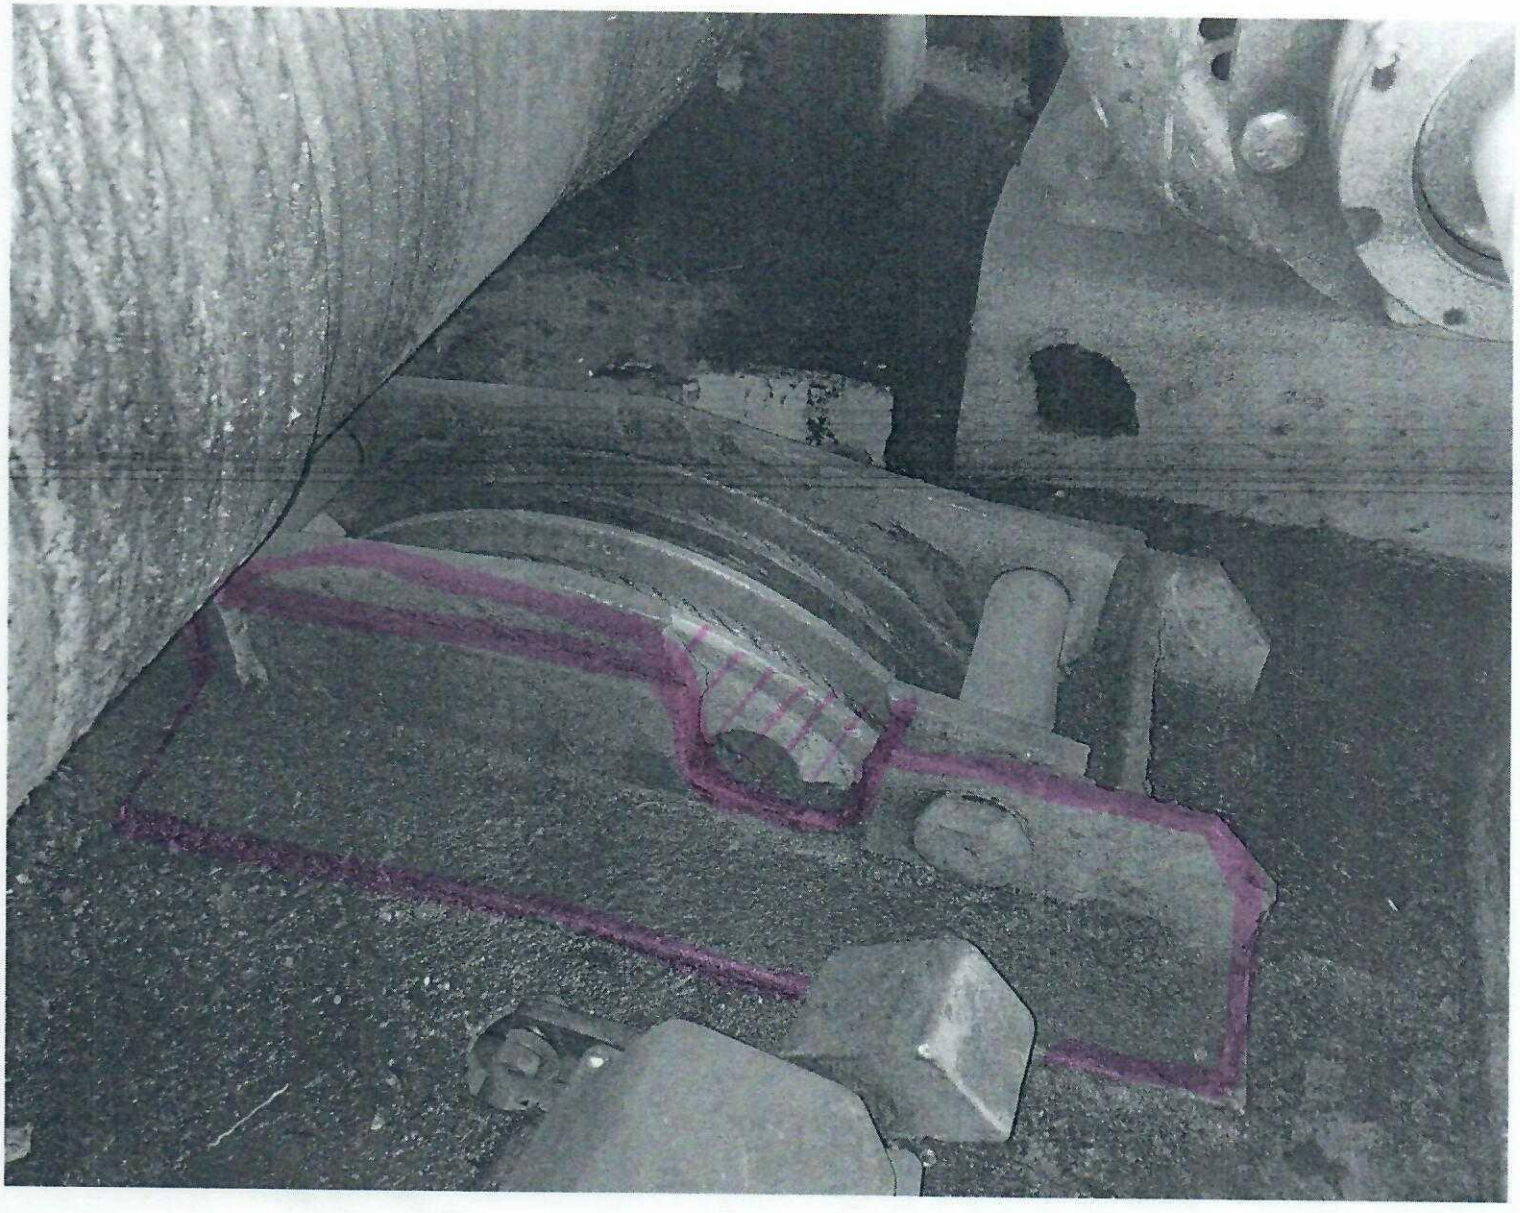
№ п/п	Наименование дефекта	Наименование работ	Ед. изм.	Кол-во	Примечание
1	2	3	4	5	6
1	Удалена часть сечения одного уголка подвеса блоков полиспаста главного подъема к грузовой тележке.	Произвести замену уголка подвеса блоков полиспаста главного подъема к грузовой тележке	ед.	1	
2	Трещина по основному металлу (L≈130мм) вертикального листа кронштейна крепления редуктора механизма передвижения грузовой тележки.	Произвести ремонт трещины по основному металлу вертикального листа кронштейна крепления редуктора механизма передвижения грузовой тележки	ед.	1	
3	Трещина по сварному шву (L≈450 мм) опорного элемента редуктора главного подъема (со стороны проходной галереи ГБ-1). Множественные трещины ребер опорного элемента редуктора главного подъема. Трещина по основному металлу опоры редуктора механизма главного подъема со стороны ГБ-2).	Произвести замену всех опорных элементов редуктора механизма главного подъема. *После замены опорных элементов обеспечить соосность валов механихма главного подъема и барабана .*	ед.	1

1.1. Произвести замену уголка подвеса блоков полиспаста главного подъема к грузовой тележке.
1.2. Произвести ремонт трещины по основному металлу вертикального листа кронштейна крепления редуктора механизма передвижения грузовой тележки.
1.3. Произвести замену опорных элементов редуктора механизма главного подъема. После замены опорных элементов обеспечить соосность валов и барабана.
1.4. В местах выполненного ремонта восстановить лакокрасочное покрытие.
1.5. Работы производить из материалов, инструмента и техникой подрядной организации.
